Au fil des Rivières du Karst

n° 8

SYBTB

Le Syndicat d'Aménagement des rivières du Bandiat, de la Tardoire et de la Bonnierre (SyBTB) sort en cette fin d'année, son huitième éditorial afin de vous présenter les travaux effectués en 2024 et de vous informer des dernières actualités liées à nos rivières.

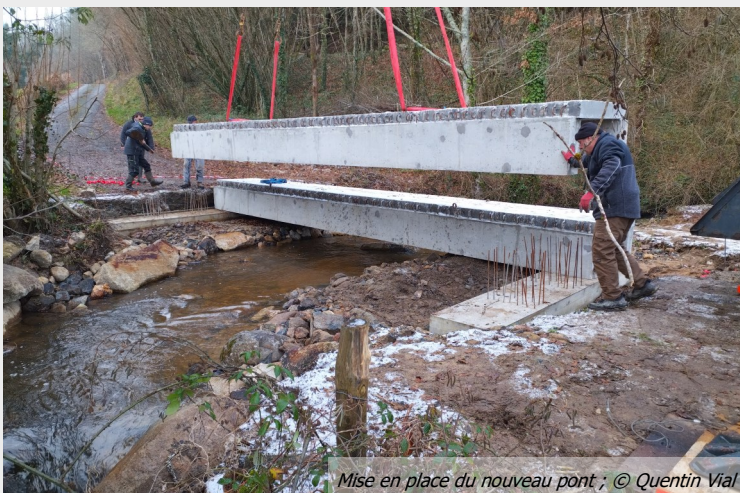
Mise en place du nouveau pont ; © Quentin Vial

Plusieurs étapes sont nécessaires au remplacement d'un pont busé:

- Démolition de l'ancien, terrassement et création de nouvelles fondations;
- Pose du nouveau pont et assemblage;
- Restauration du lit et des berges.

Afin d'avoir le moins d'impact possible sur le cours d'eau, le choix a été fait de poser trois **passerelles béton préfabriquées** sur les fondations coulées en berges précédemment.

De cette façon, on évite la mise en place d'un radier de pont et le **lit du cours d'eau reste naturel**. Les sédiments, l'eau et les espèces aquatiques circulent librement.

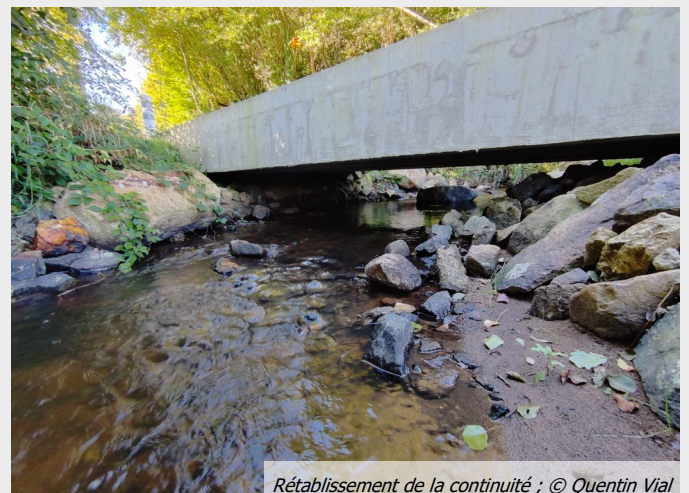
Rétablissement de la continuité ; © Quentin Vial

La démolition des buses permet de retrouver la **morphologie naturelle** du cours d'eau et de préparer la mise en place des futures fondations en berges.

Les gravats sont évacués tandis que les pierres locales sont mises de côtés afin de restaurer le lit du cours d'eau et le diversifier en fin de chantier.

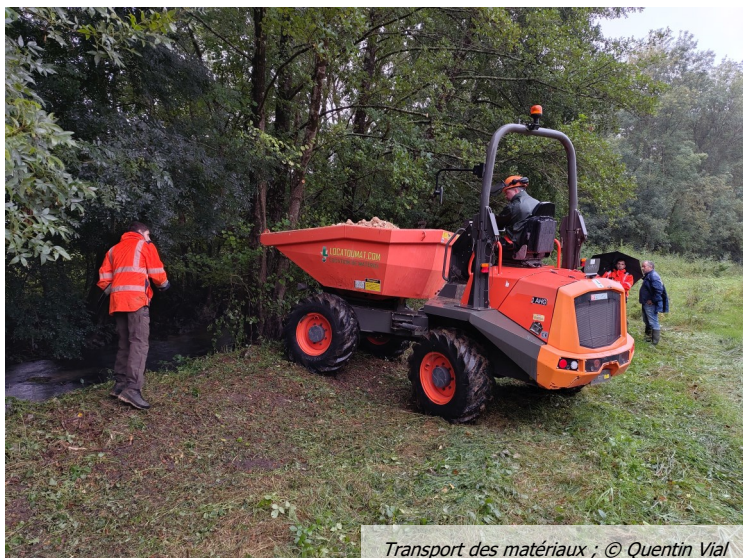
Transport des matériaux ; © Quentin Vial

Au total, environ **700 tonnes** de matériaux calcaires ont été mobilisées, incluant des granulats de différentes tailles (\emptyset 0-150 mm) ainsi que des blocs plus imposants (\emptyset 400-600 mm).

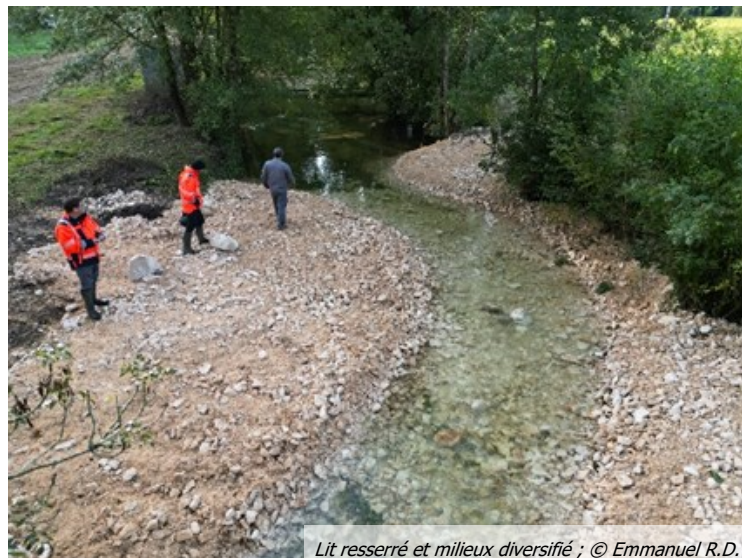
Lit resserré et milieux diversifié ; © Emmanuel R.D.

Ces travaux, en partie financés par l'AAPPMA « **L'Amicale des Pêcheurs de Mansle et de ses Environs** », répondent à plusieurs objectifs clés. Ils visent notamment à **diversifier les écoulements** et les **habitats aquatiques**, ce qui profite tant aux espèces piscicoles qu'aux autres organismes vivants dans et autour de la rivière. Par ailleurs, ces aménagements permettent de **réduire la largeur du cours d'eau en période d'étiage**, ce qui contribue à une remontée du niveau d'eau et à une meilleure résilience du milieu face aux périodes de sécheresse.

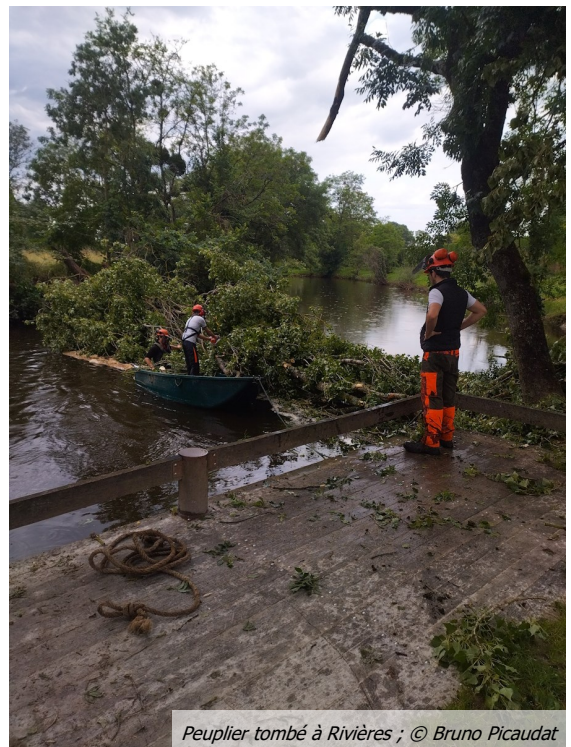
Peuplier tombé à Rivières ; © Bruno Picaudat

Un embâcle désigne une obstruction formée dans le lit d'un cours d'eau, qui peut résulter de **l'accumulation de divers débris naturels**, tels que des branches, des troncs d'arbres ou des végétaux emportés par le courant. Ces embâcles peuvent également contenir des déchets d'origine anthropique, liés aux activités humaines.

En bloquant l'écoulement naturel de l'eau, ces amas peuvent perturber le débit du cours d'eau, créant ainsi des zones de stagnation ou des débordements.

Ainsi, l'équipe technique du SyBTB surveille les cours d'eau hebdomadairement et procède à l'évacuation des obstacles lorsque nécessaire. Ces actions visent à maintenir un écoulement fluide et à sécuriser les zones à risque, tout en respectant les équilibres naturels.

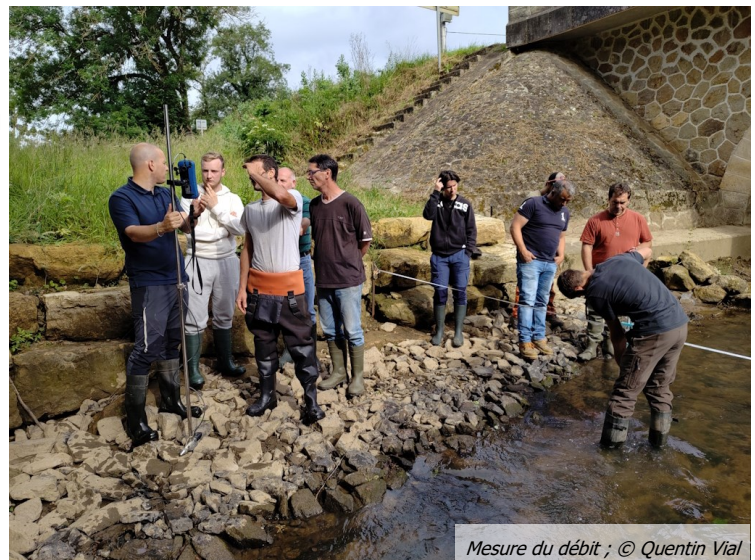
Mesure du débit ; © Quentin Vial

Yann, responsable du service Milieux Aquatiques au sein de l'organisme **Charente Eaux**, a joué un rôle clé dans cette formation. Il a partagé son expertise en présentant les principes fondamentaux de la mesure de débit, tout en introduisant aux équipes **trois types d'appareils** spécialisés. Ces équipements, adaptés à différentes configurations et besoins, ont ensuite été **testés sur le terrain**, permettant aux participants d'acquérir une expérience pratique précieuse.

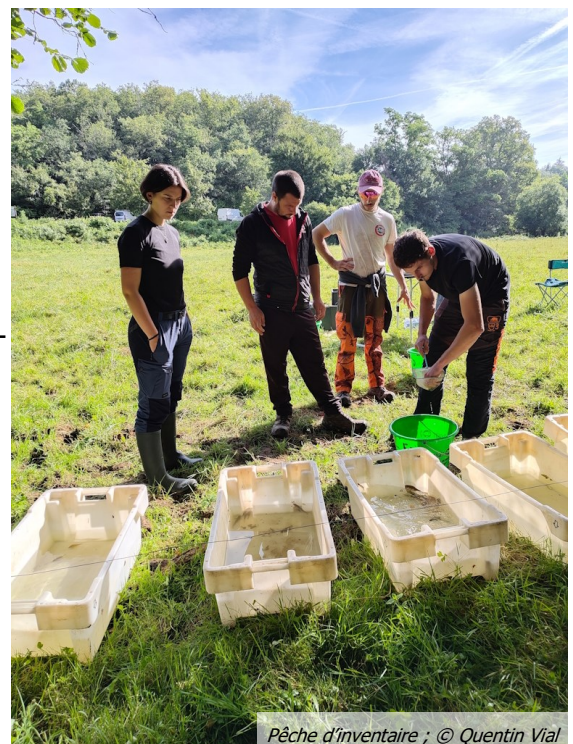
Pêche d'inventaire ; © Quentin Vial

Une partie de l'équipe de la régie a également eu l'opportunité de prendre part à une pêche d'inventaire, communément appelée **pêche électrique**. Cette méthode scientifique, menée par la **Fédération de pêche**, a pour objectif principal de recenser les espèces aquatiques présentes dans un cours d'eau. Grâce à un matériel spécialisé et dans le respect des écosystèmes, cette technique permet d'obtenir une photographie précise de la biodiversité piscicole locale.

Durant cette activité, l'équipe technique du SyBTB a été impliquée dans les étapes clés du processus, notamment le **tri** et le **comptage** des espèces capturées.

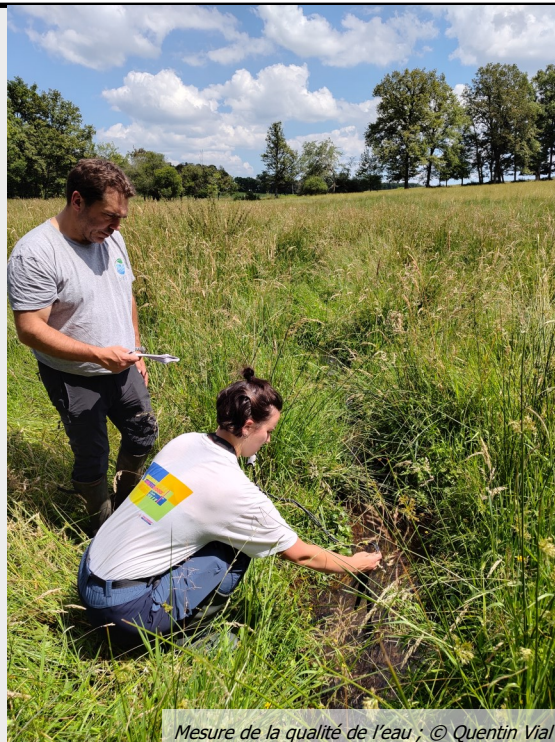
Mesure de la qualité de l'eau ; © Quentin Vial

Malgré un début d'été 2024 très doux, le SyBTB a pu constater les effets des plans d'eau sur la température et l'oxygénation de l'eau. En sortie d'une **succession de plusieurs étangs** nous avons mesuré des **températures atteignant 28 °C**. Une **source** alimentant ce même cours d'eau était quant à elle à **16,5°C**.

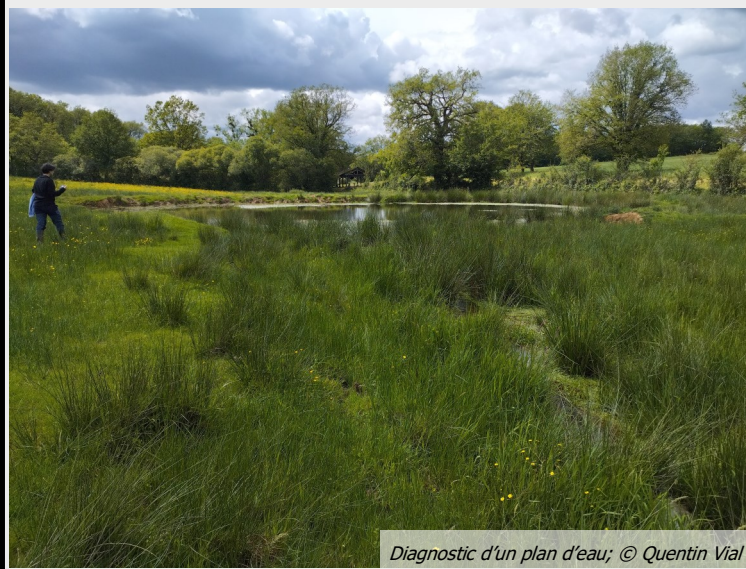
Diagnostic d'un plan d'eau; © Quentin Vial

Parmi les 26 actions validées dans le PPG, l'action 18 prévoit le diagnostic de l'ensemble des plans d'eau du territoire. Ce diagnostic est l'occasion pour le SyBTB de rencontrer les propriétaires afin de leur proposer des solutions de **mise aux normes** de leur ouvrage.

Comme le révèlent de nombreuses études, les plans d'eau artificiels modifient la dynamique naturelle des cours d'eau en ralentissant le flux, ce qui entraîne une stagnation de l'eau et absorbe davantage de chaleur solaire. De plus, les plans d'eau augmentent l'évaporation, réduisant ainsi le débit en aval.
